MEMORIAL DESCRITIVO

Objeto: Restabelecimento de muros de proteção Rua Barão do Cotegipe

Data de vistoria: 14/05/2024

Objeto: Estudo para restabelecimento da galeria na rua Osório

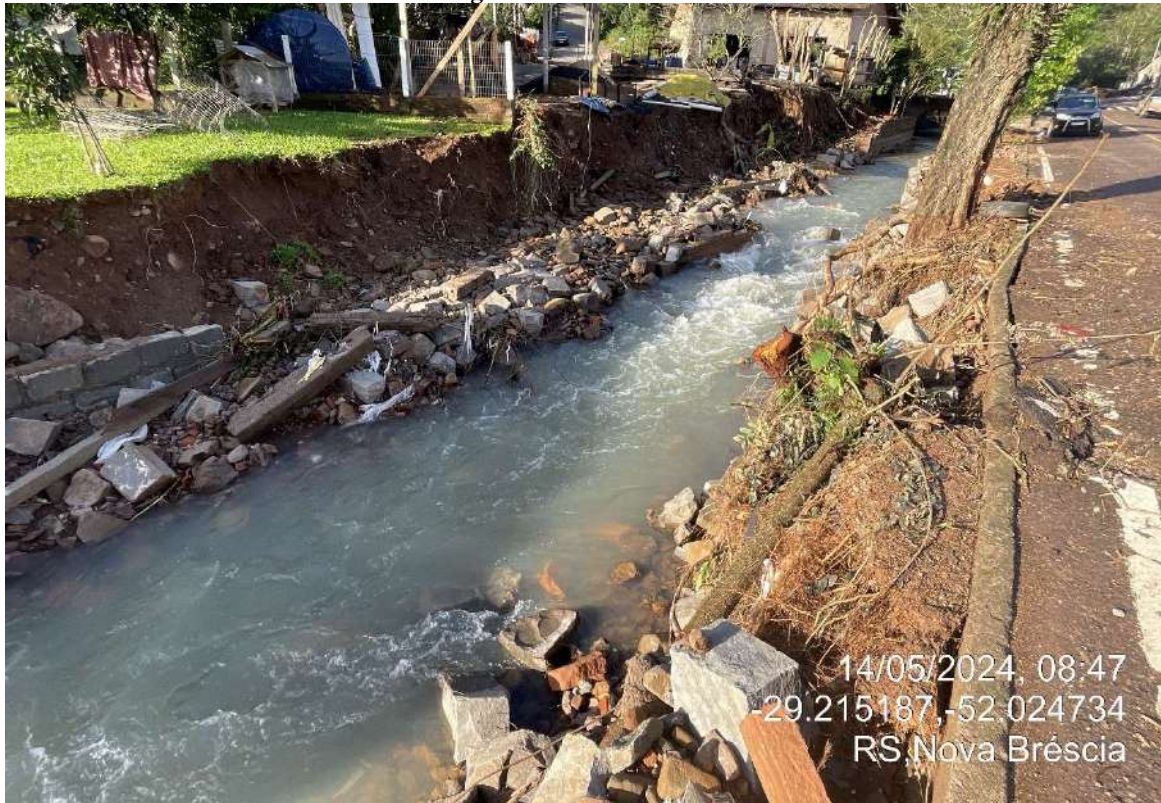
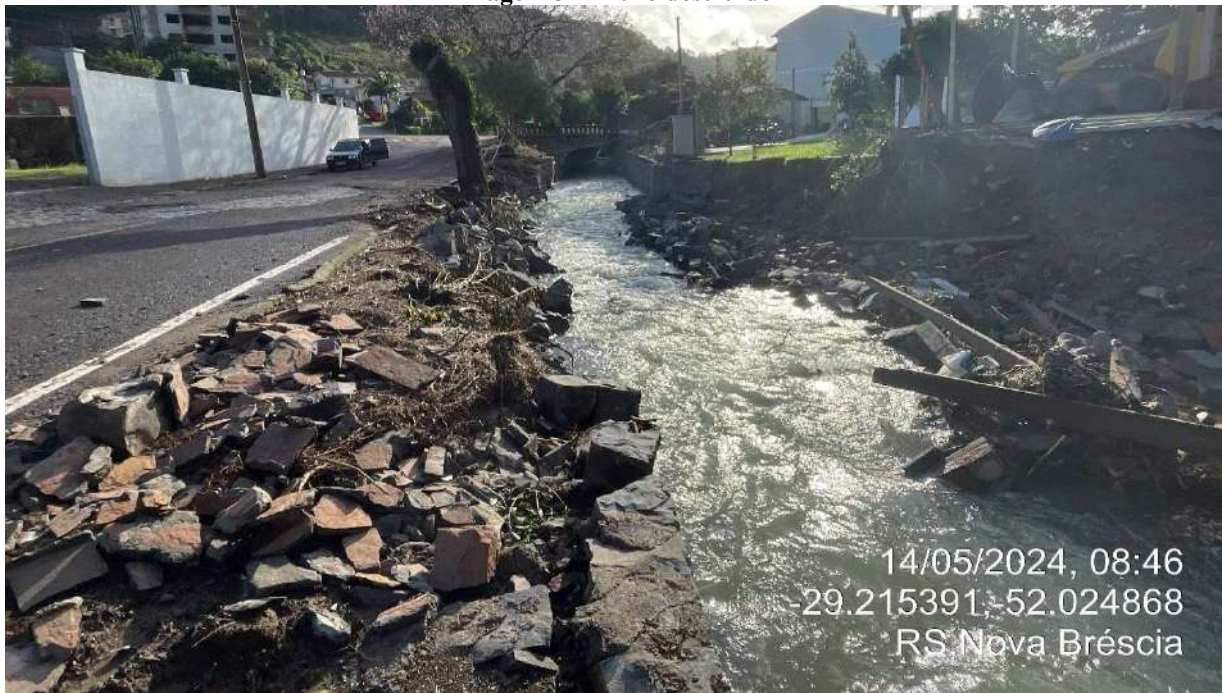
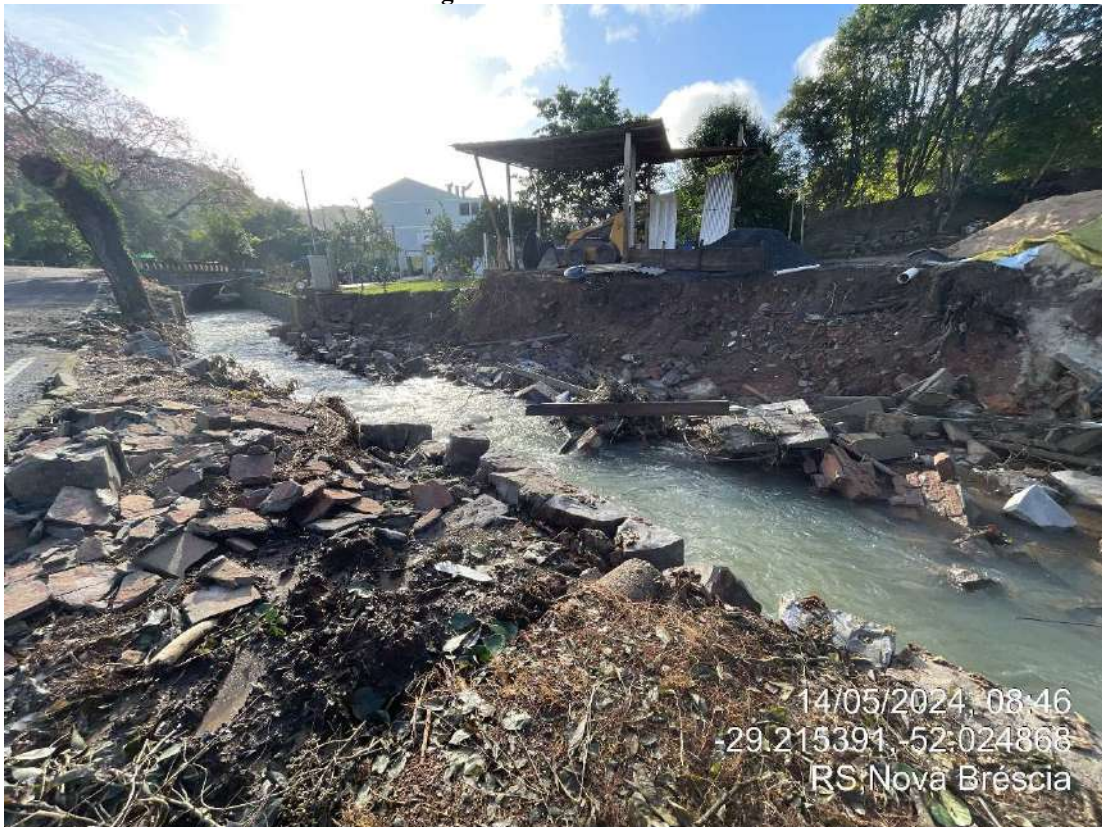
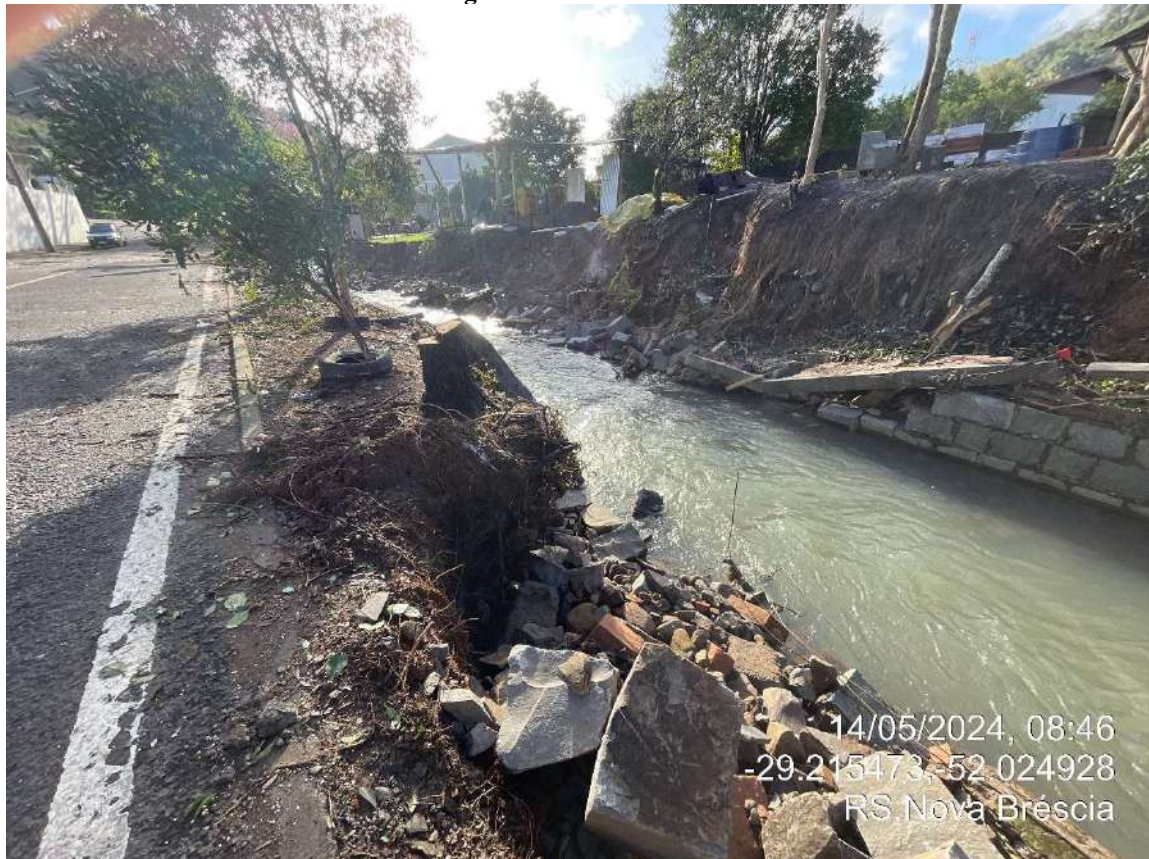
Em dois trechos da Rua Barão do Cotegipe, após o excesso das chuvas na maior catástrofe do estado do Rio Grande do Sul, no início do mês de maio, ocorreram o desmoronamento dos muros de contenção existentes no local.

No trecho 1 os muros de ambos os lados do arroio ruíram, comprometendo também partes do aterro.

Imagem 2 – Muro destruído

Imagem 3 – Muro destruído

Imagem 4 – Muro destruído

Imagem 5 – Muro destruído

A solução para o local será a construção de um muro de gabião nos dois lados onde antes havia um muro de contenção de pedras basalto.

Para a proteção da via e das edificações no entorno, se faz necessária a construção de dois muros de gabião, com altura de 3 metros, com extensões de 72 metros em um dos lados e 92m no outro lado.

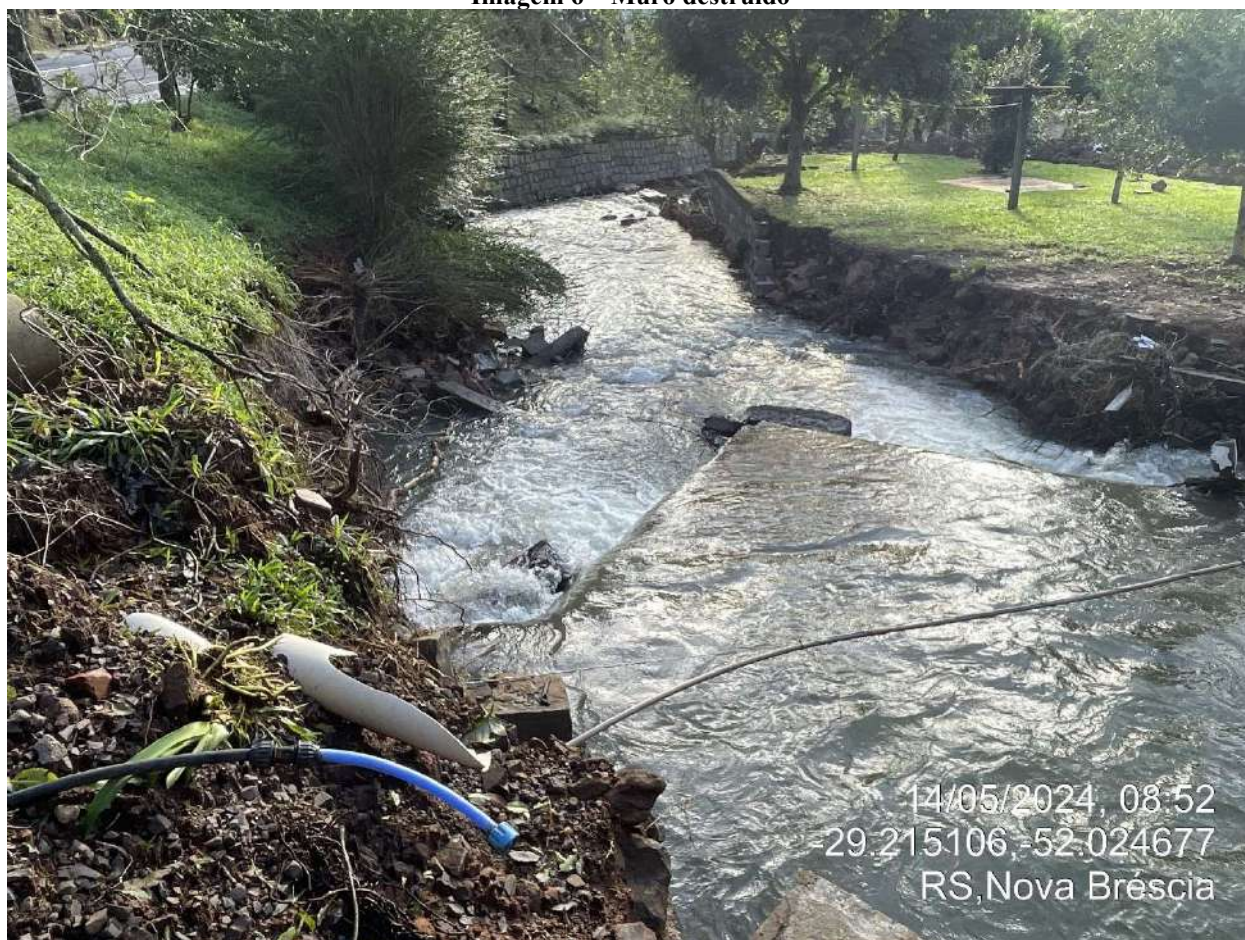
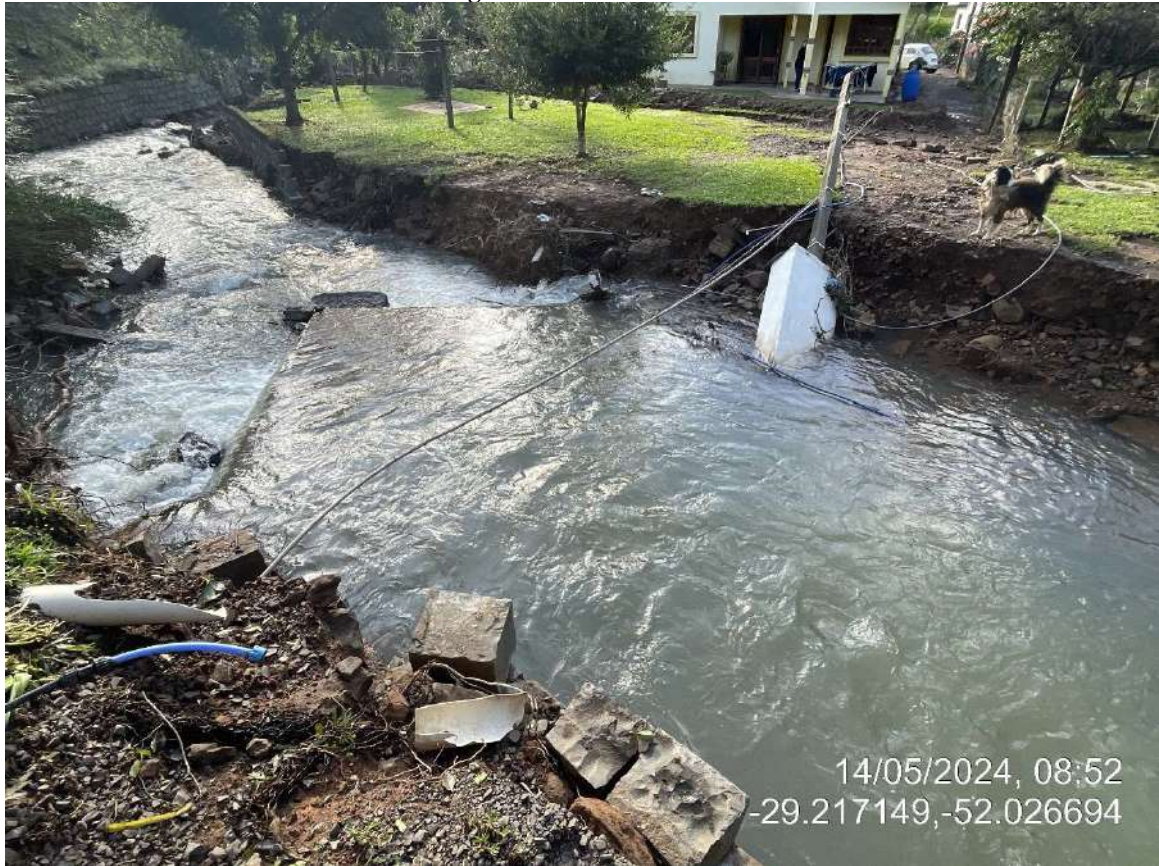
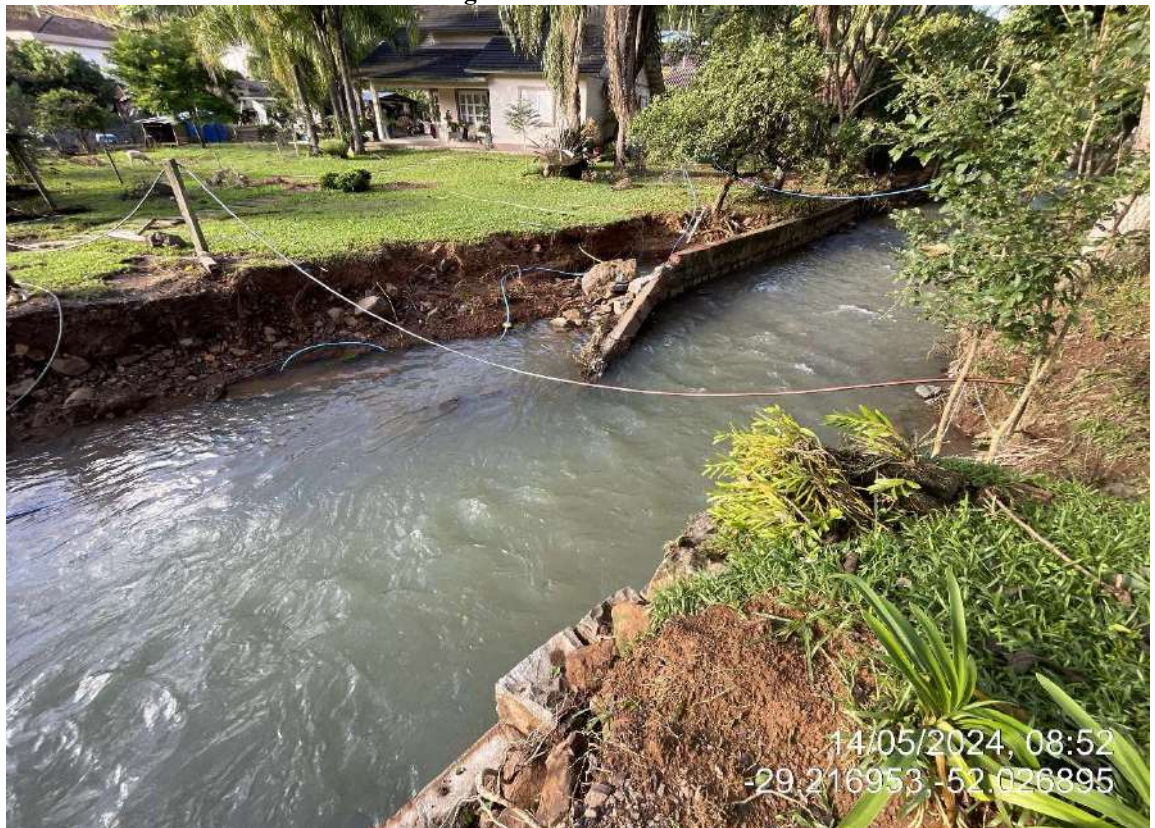
No trecho 2 os muros de ambos os lados do arroio ruíram, comprometendo também partes do aterro.

Imagem 6 – Muro destruído

Imagem 7 – Muro destruído

Imagem 8 – Muro destruído

A solução para o local será a construção de um muro de gabião nos dois lados onde antes havia um muro de contenção de pedras basalto.

Para a proteção da via e das edificações no entorno, se faz necessária a construção de dois muros de gabião, com altura de 3 metros, com extensões de 35 metros em ambos os lados do arroio.

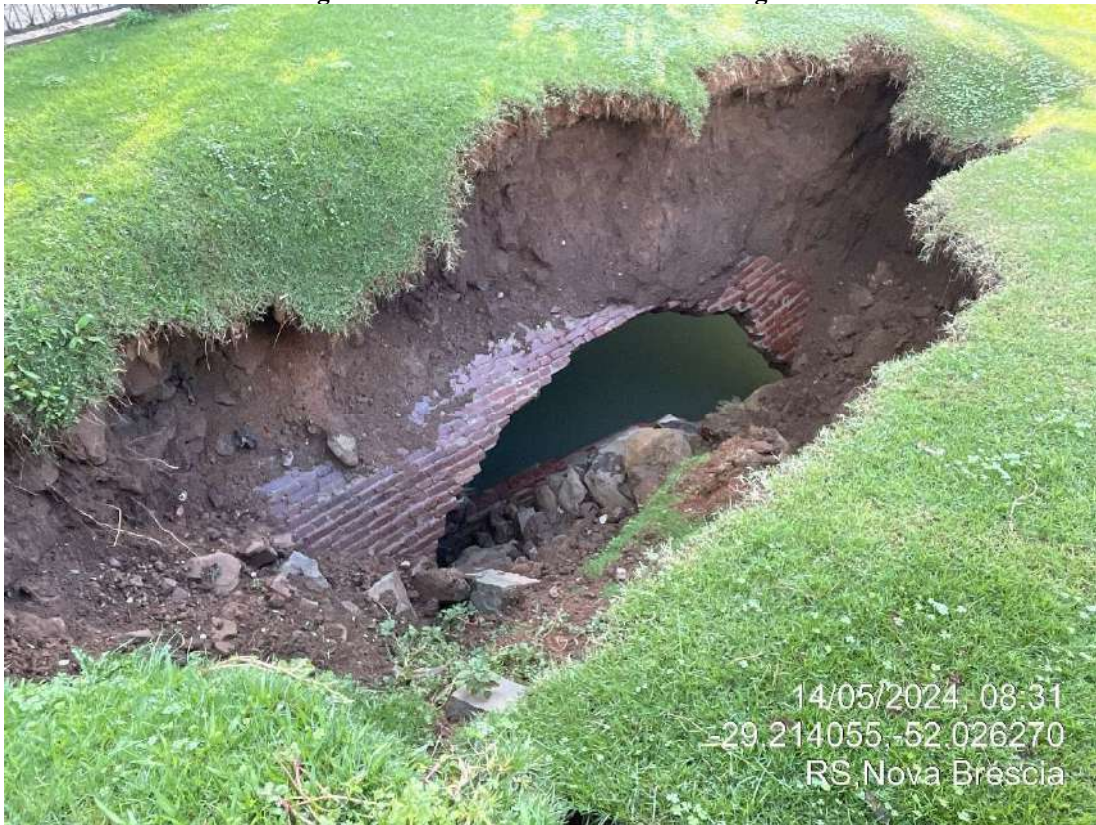
A galeria localizada na Rua Osório canaliza o Arroio Nova Brescia sob diversas ruas e lotes particulares do município, na parte final, onde a galeria termina ocorreu um erosão causada pelo excesso de chuvas ocorrido na maior catástrofe do estado do Rio Grande do Sul, no início do mês de maio. A imagem abaixo ilustra o local da galeria, enquanto as imagens 2, 3 e 4 ilustram o fato.

Imagem 2 – Erosão e desmoronamento da galeria

Tendo em vista que a galeria existente é composta por tijolos maciços moldados no formato de arco, a proposta seria recompor o trecho comprometido, demolindo a parte comprometida e refazendo um novo fechamento em concreto armado, mantendo o mesmo formato numa extensão de 12m e complementando as laterais onde antes existiam muros de alvenaria de pedras por muro de gabiões.

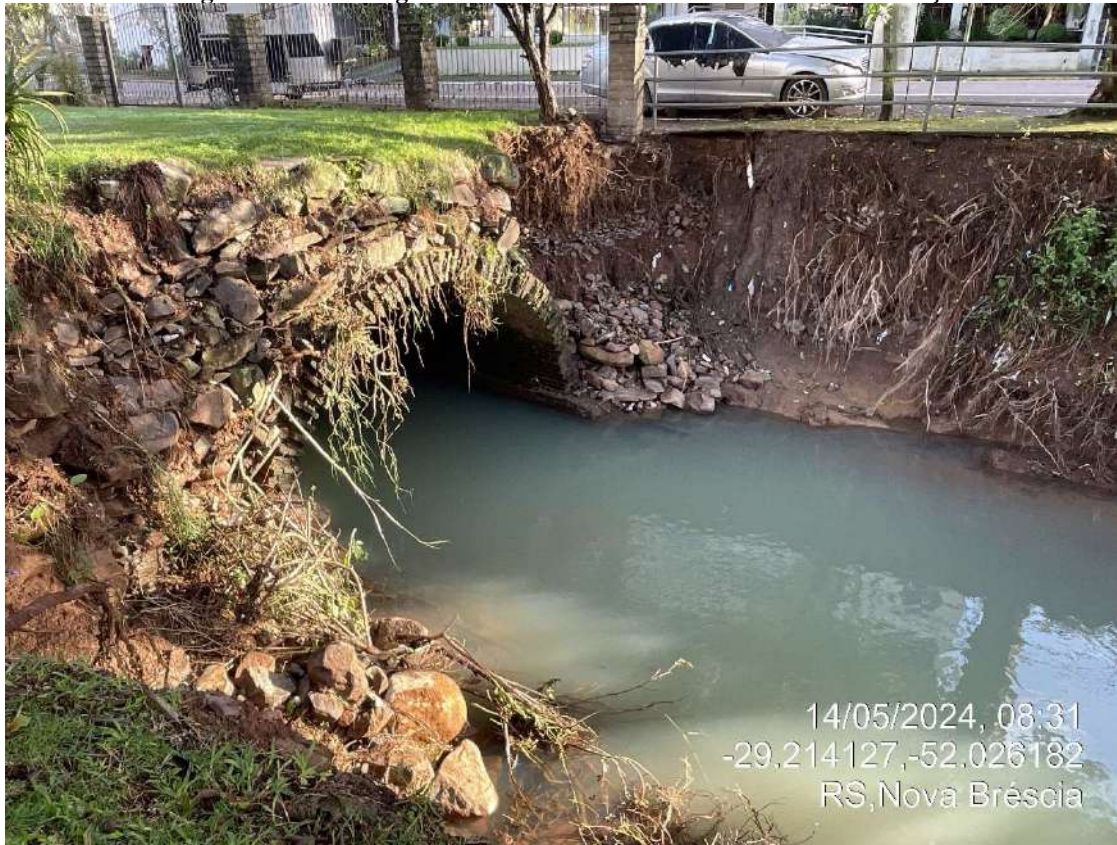
Imagem 3 – Final da galeria onde se localizava dois muros de contenção

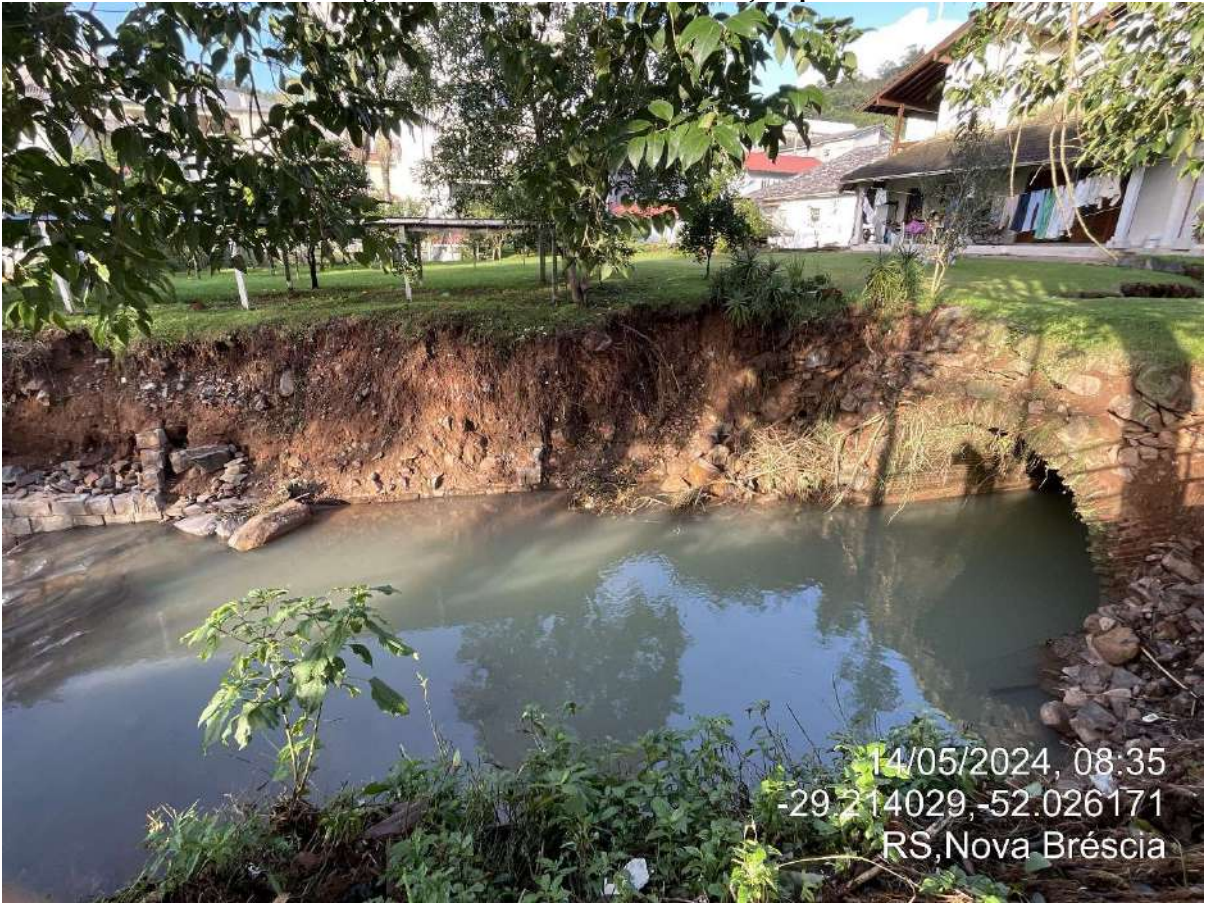
Imagem 4 – Local do muro de contenção que ruiu

Foram dois muros de gabião com altura de 3m e comprimento de 10m para cada lado do arroio.

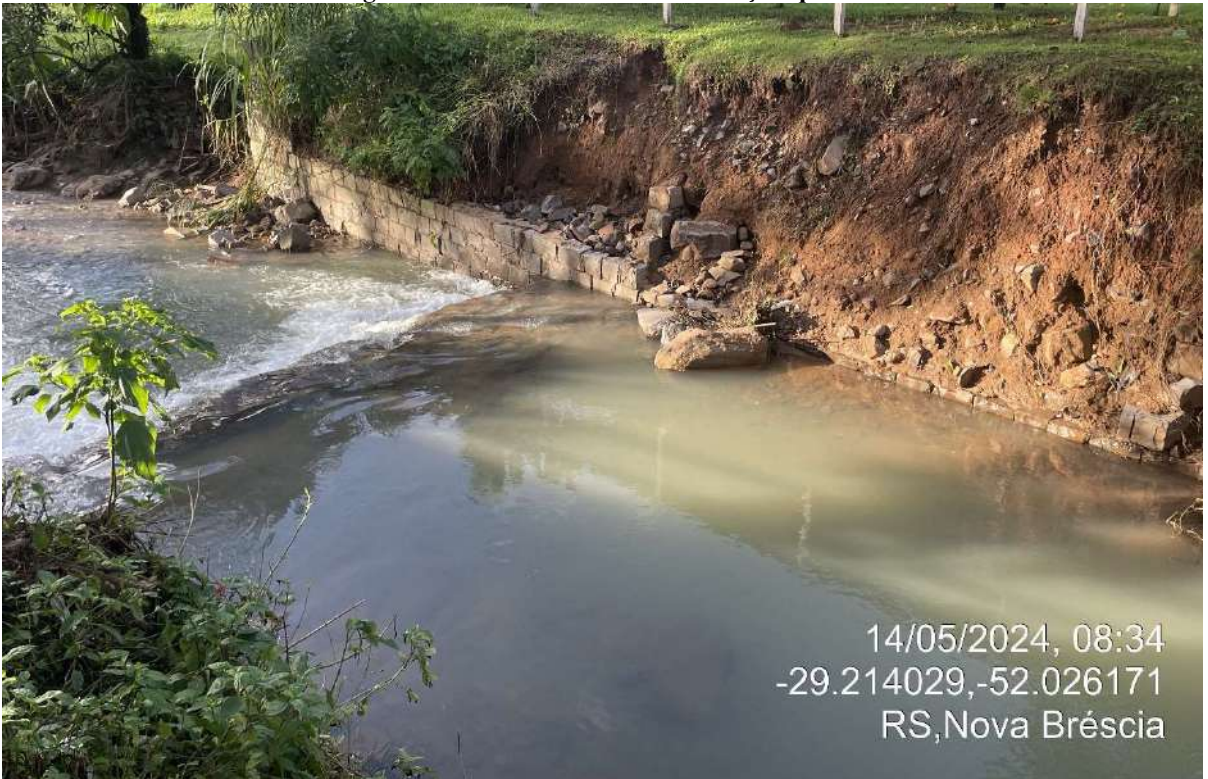
Imagem 5 – Local do muro de contenção que ruiu
