MEMORIAL DESCRITIVO

Objeto: Restabelecimento de muros de proteção Rua Barão do Cotegipe

Data de vistoria: 14/05/2024

Objeto: Estudo para restabelecimento da galeria na rua Osório

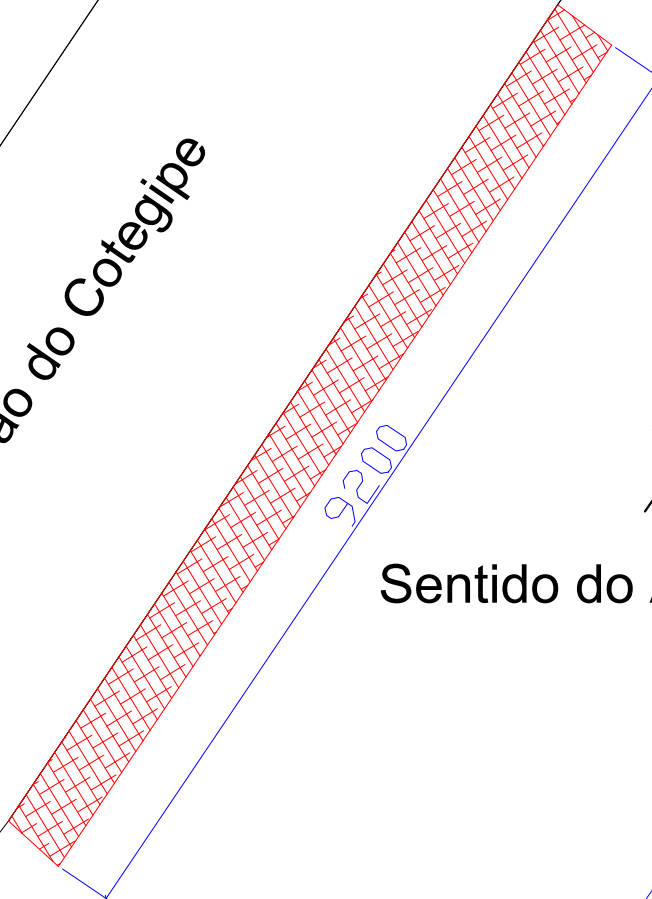
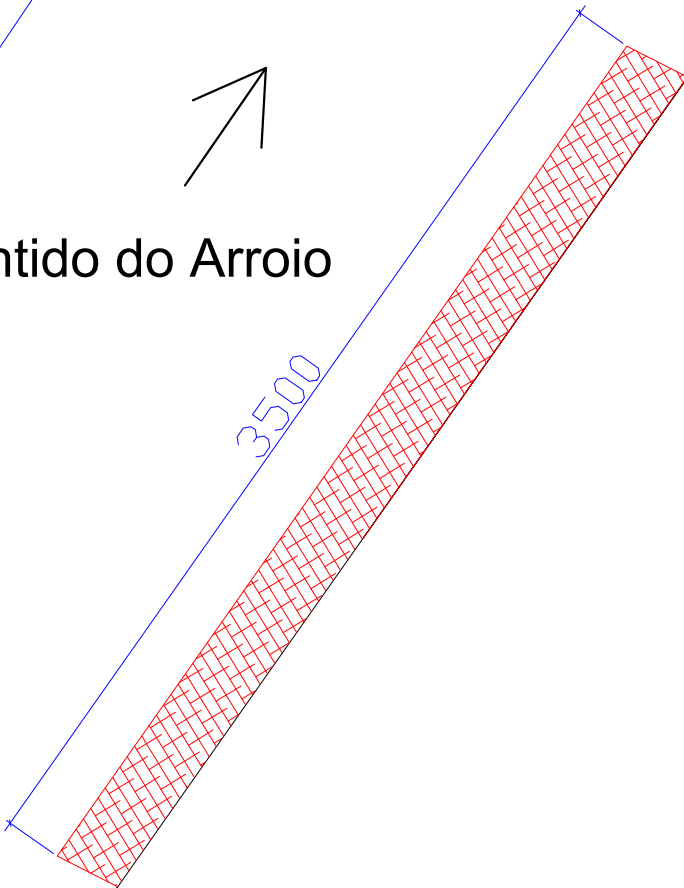
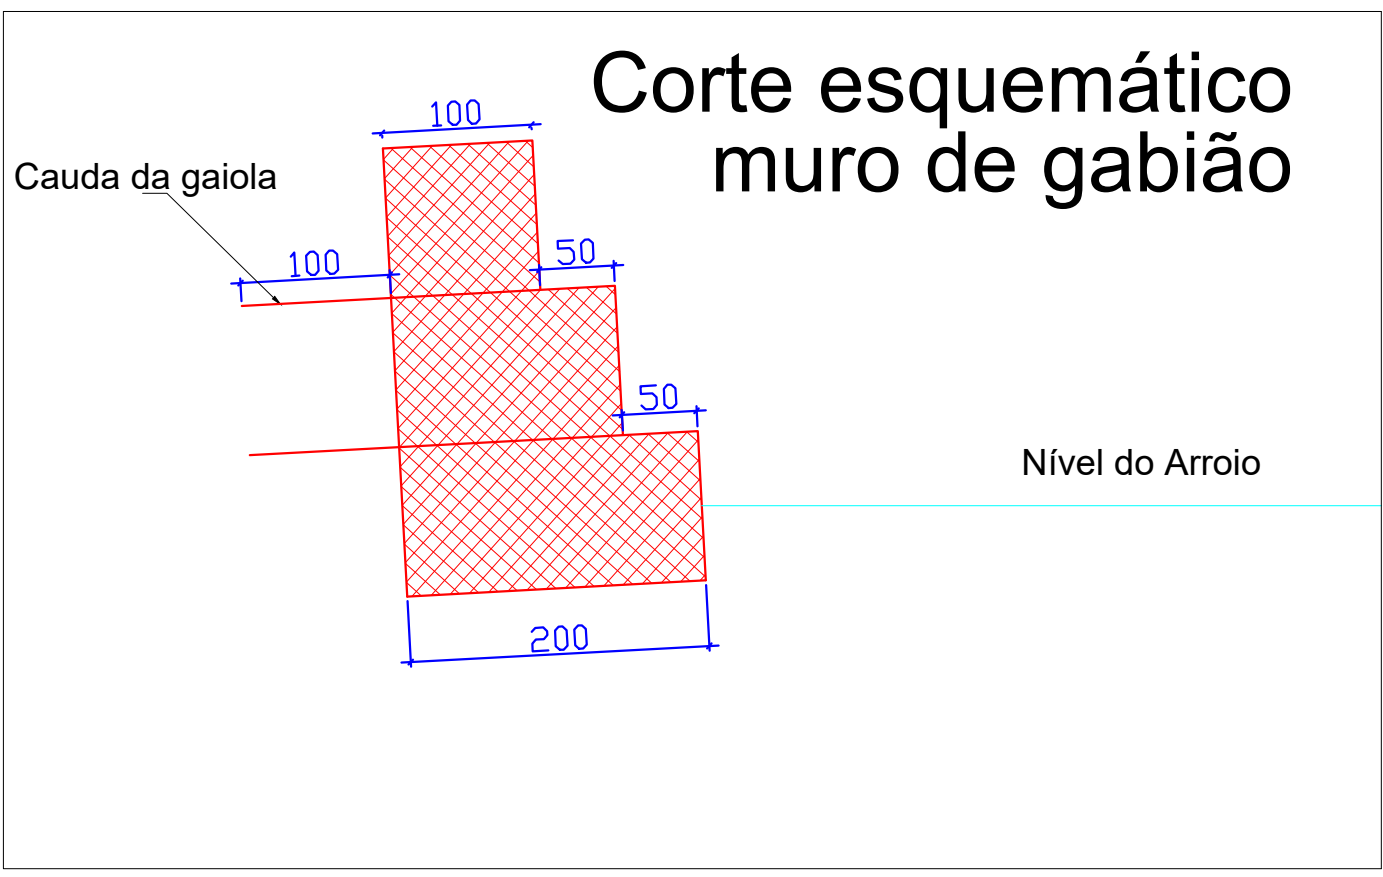
TRECHO 2

No trecho 2 os muros de ambos os lados do arroio ruíram, comprometendo também partes do aterro.

A solução para o local será a construção de um muro de gabião nos dois lados onde antes havia um muro de contenção de pedras basalto.

Para a proteção da via e das edificações no entorno, se faz necessária a construção de dois muros de gabião, com altura de 3 metros, com extensões de 72 metros em um dos lados e 92m no outro lado.

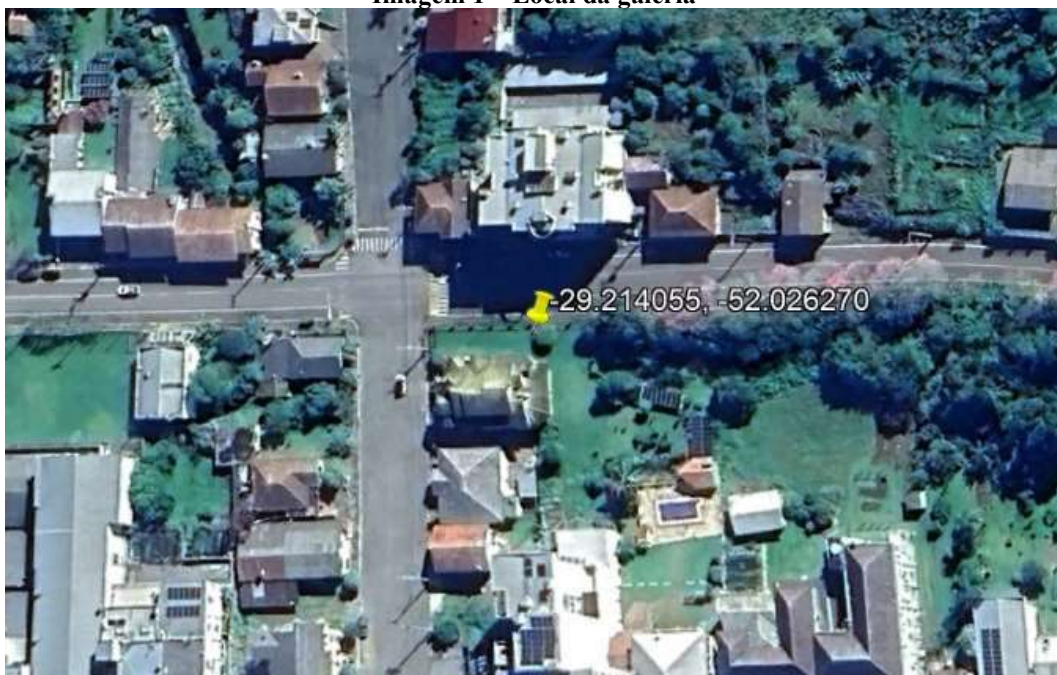
Imagem 1 – Local da galeria

A galeria localizada na Rua Osório canaliza o Arroio Nova Brescia sob diversas ruas e lotes particulares do município, na parte final, onde a galeria termina ocorreu um erosão causada pelo excesso de chuvas ocorrido na maior catástrofe do estado do Rio Grande do Sul, no início do mês de maio. A imagem abaixo ilustra o local da galeria, enquanto as imagens 2, 3 e 4 ilustram o fato.

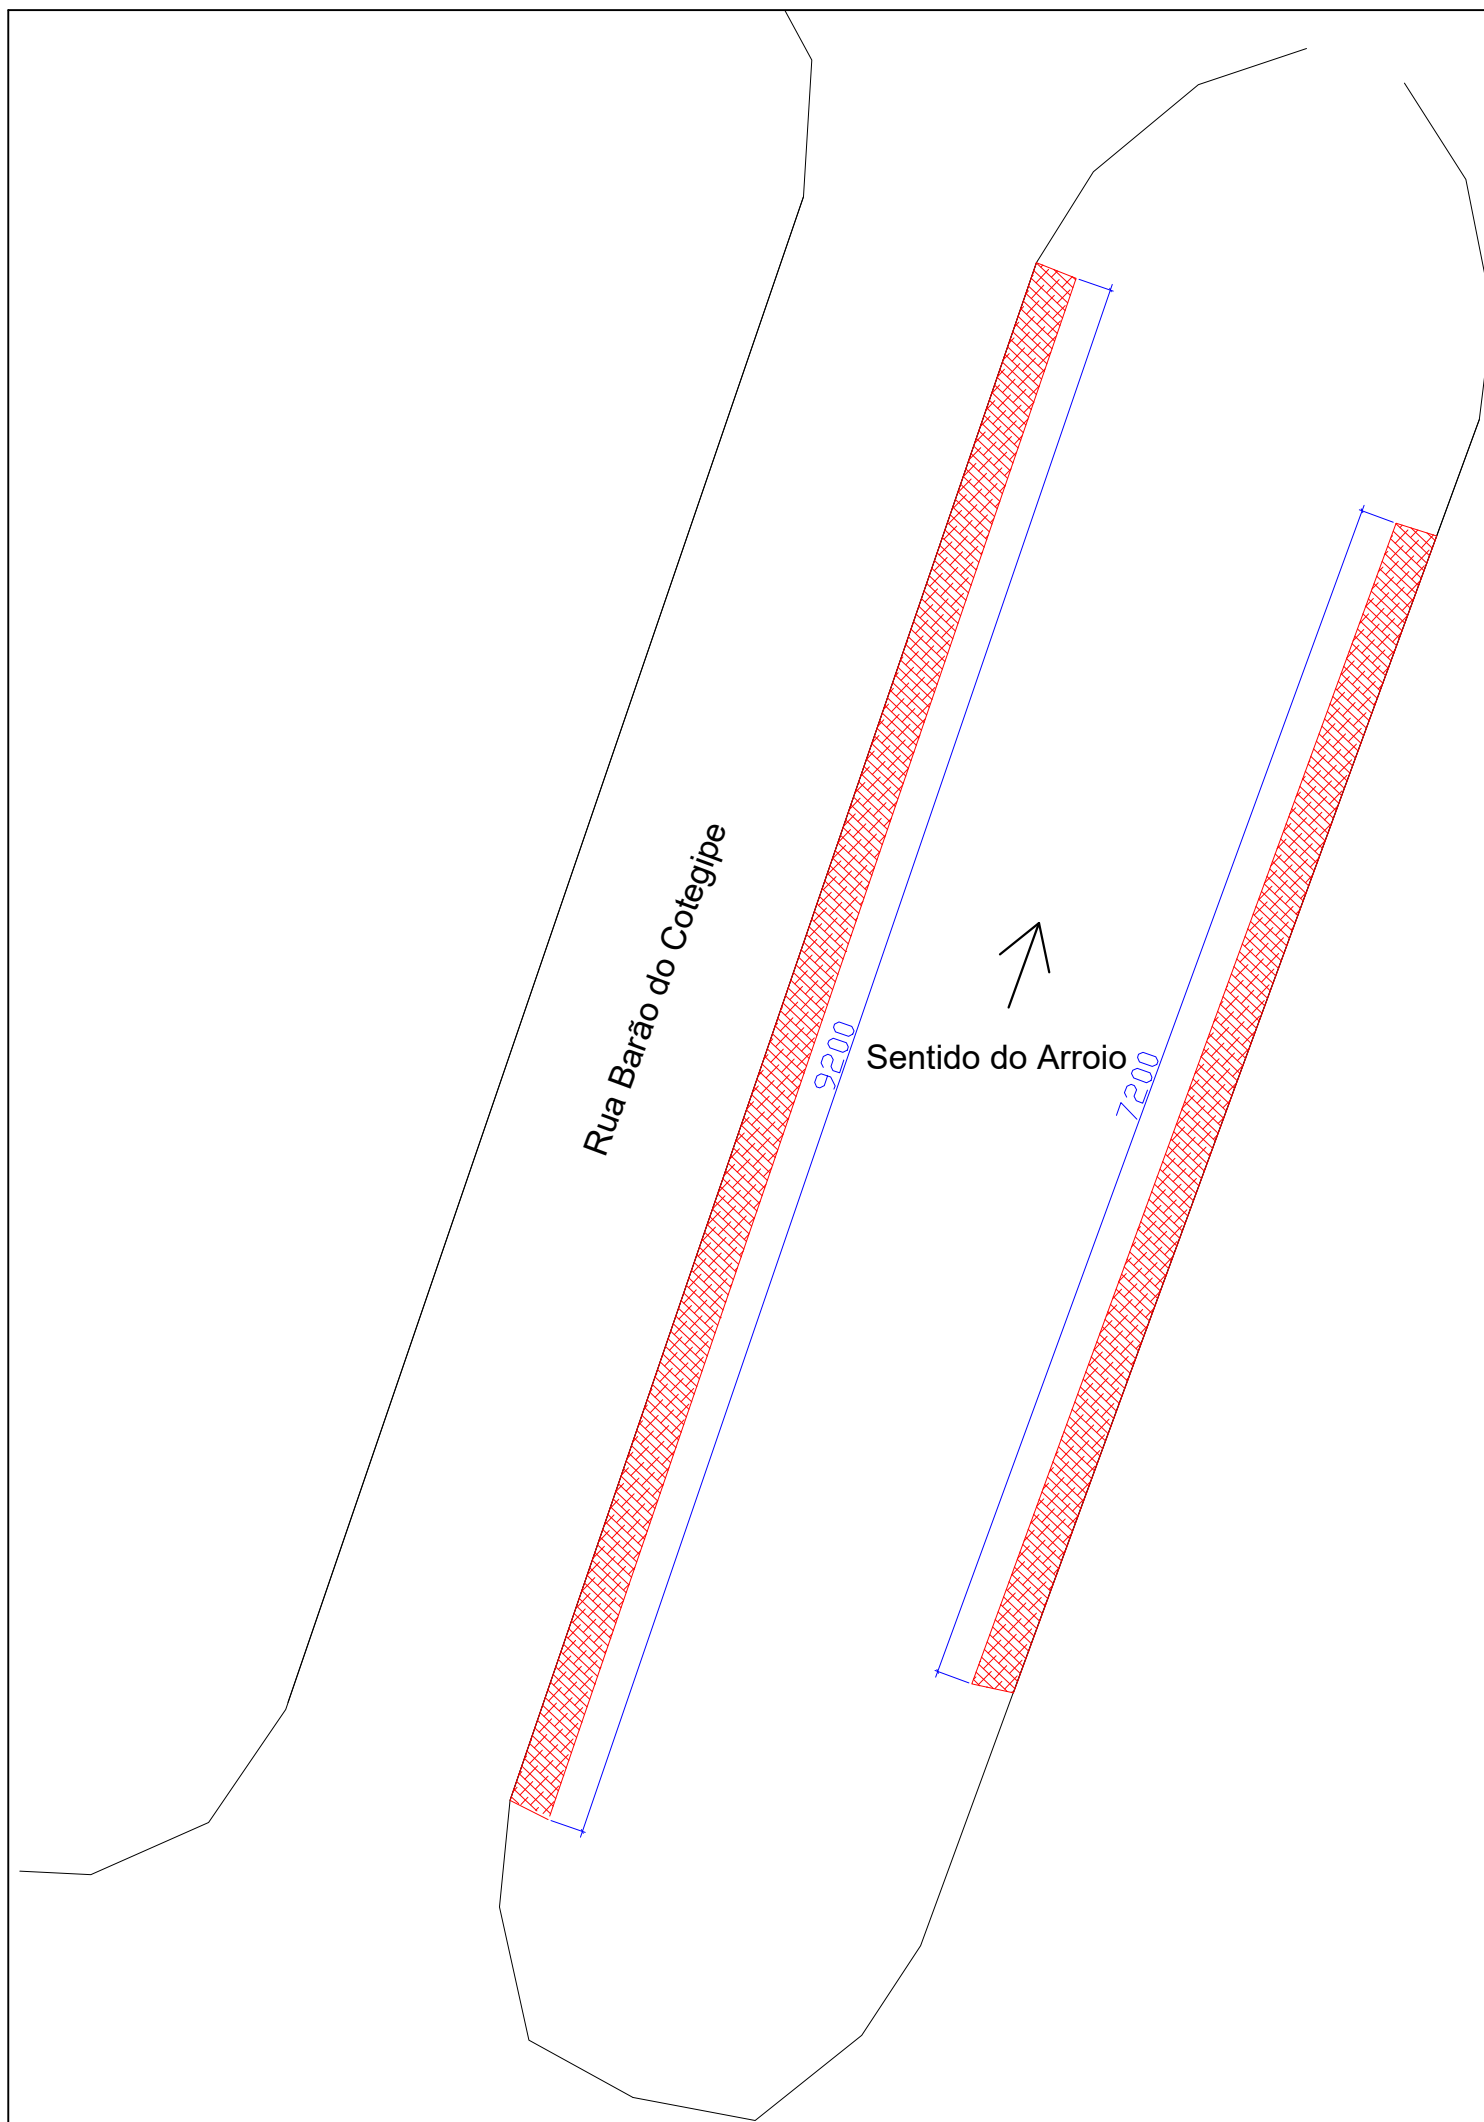
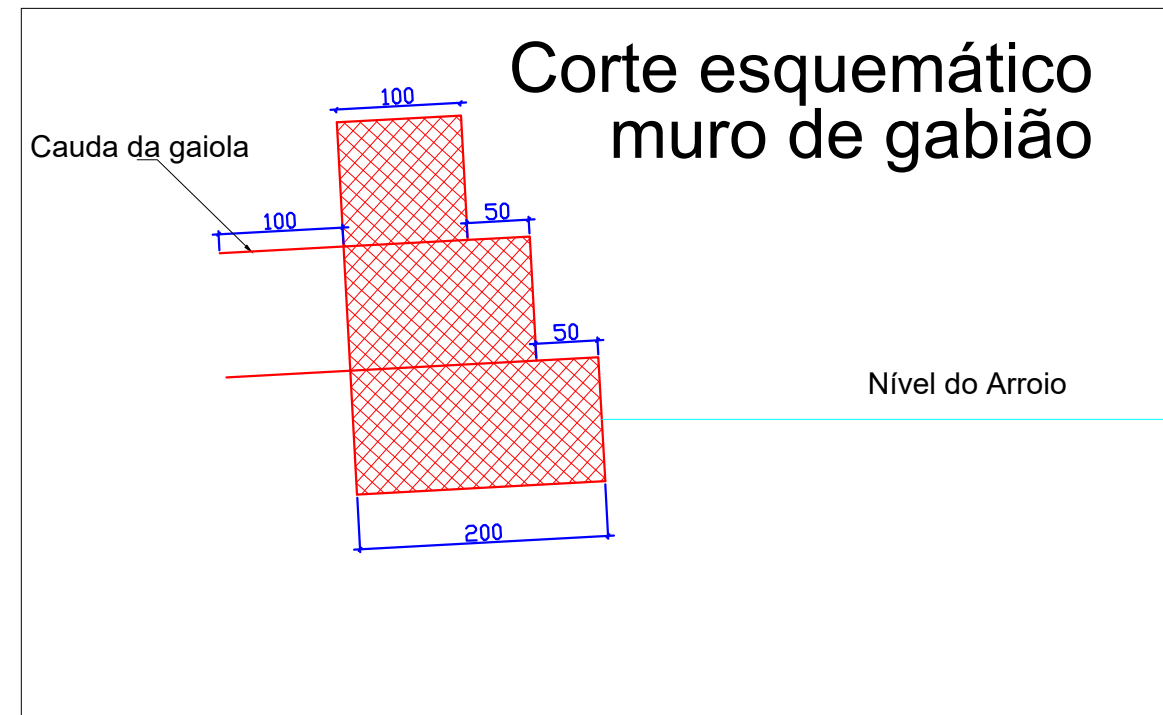
TRECHO 1

No trecho 1 os muros de ambos os lados do arroio ruíram, comprometendo também partes do aterro.
